Nutzung Flugrouten BER

Auswertung September 2021

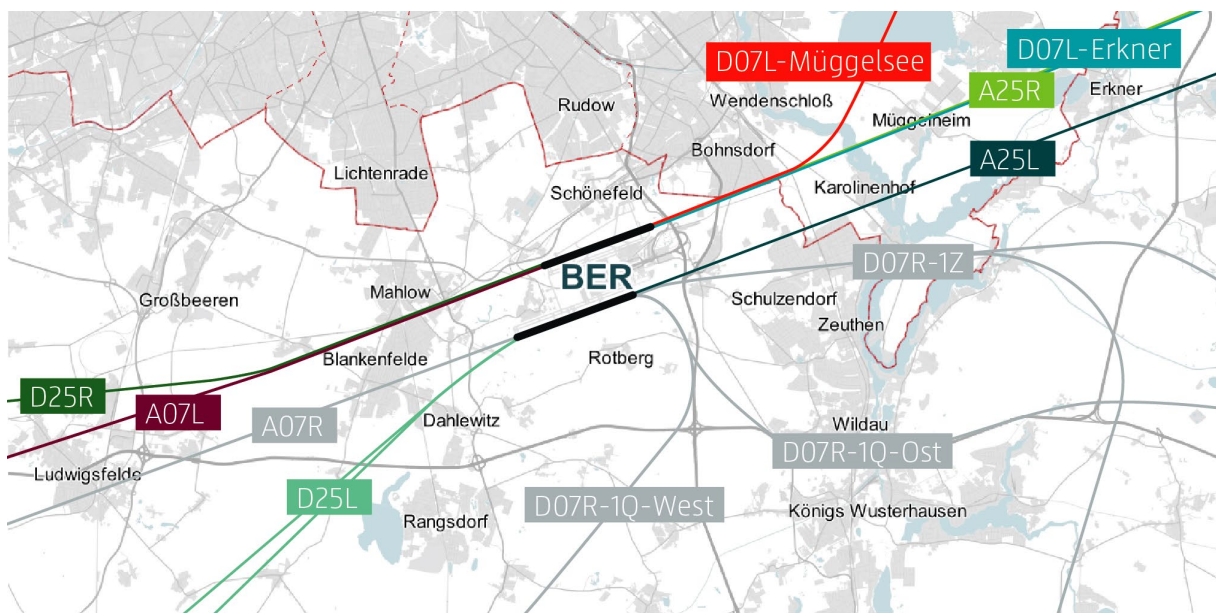
Farbliche Markierung	Start/Landung	Start/Landebahn	Route	Anzahl Flugbewegungen
 	Start	Nord	D07L-Erkner	1002
 	Start	Nord	D07L-Müggelsee	1000
 	Start	Nord	D25R	4519
 	Landung	Nord	A07L	1994
 	Landung	Nord	A25R	4541
 	Start	Süd	D07R-1Q-Ost	0
 	Start	Süd	D07R-1Q-West	0
 	Start	Süd	D07R-1Z	0
 	Start	Süd	D25L	14
 	Landung	Süd	A25L	20
 	Landung	Süd	A07R	0

- Flugbetrieb im September 2021 über die nördliche Start- und Landebahn.
- Am 16. September wurde der Flugverkehr zeitweise über die südliche Start- und Landebahn abgewickelt. Die Ursache war die Entschärfung einer Weltkriegsbombe im Umfeld des Flughafens.
- Abweichungen zur Anzahl der Gesamtflugbewegungen können durch Hubschrauber oder Kleinflugzeuge entstehen, die keiner Routengruppe zugeordnet werden können.
